Baukunde

LANDESFEUERWEHRSCHULE

INHALTSVERZEICHNIS

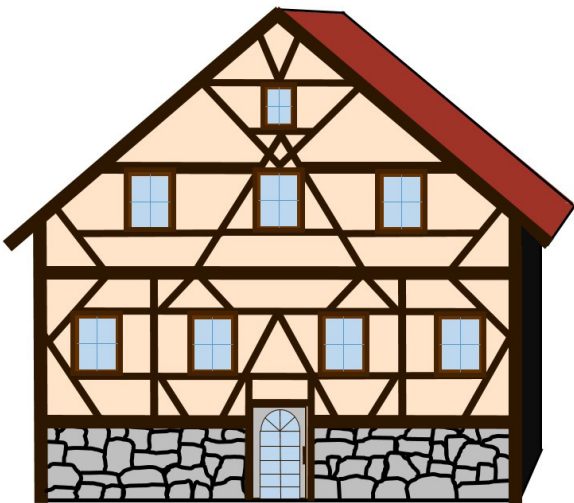
Abb. 1 1: Frontalansicht bei Ankunft

Sie sind alarmiert zu einem Wohnhausbrand im Ortskern ihrer Gemeinde. Sie wissen, dass es sich um ein älteres Gebäude aus Holzfachwerk handelt. Das betreffende Haus steht auf einem Sockel aus Natursteinen und hat ein mit Schiefer gedecktes Dach. Die Treppen und Decken im Gebäude bestehen aus Holz.

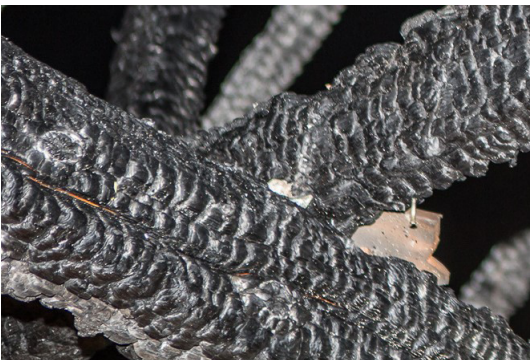
Dass Holzbalken nach einem Brand zu einem großen Teil noch tragfähig sind und nur äußerlich verbrannt sind, beruht darauf, dass die äußere Zone bei dem Zersetzungsprozess verkohlt und damit eine dämmende „Schutzschicht“ entsteht. Die „Schutzschicht“ hat eine noch geringere Wärmeleitfähigkeit als das unverbrannte Holz. Dadurch steigt die Temperatur im Inneren langsamer an und führt zu einer geringeren Abbrandgeschwindigkeit. Diese beträgt je nach Holzart ungefähr 1 mm/min. Besondere Aufmerksamkeit gilt den Verbindungs-/Knotenpunkten. Vor allem wenn diese aus anderen Materialien bestehen, kann dadurch die Wärme nach innen geleitet werden und so zum schnelleren Abbrennen der Verbindung führen. Hier droht als erstes ein Versagen der Bauteile. Eine Einsturzgefahr besteht ab etwa 50% Abbrand des tragenden Querschnittes der Holzbauteile.

Abb. 2²: Holzkohleschicht an Verbrannten Holzbalken

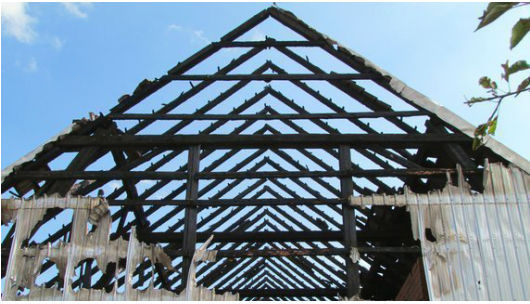
Abb. 4⁴: Abgebrannter aber noch stabiler Dachstuhl

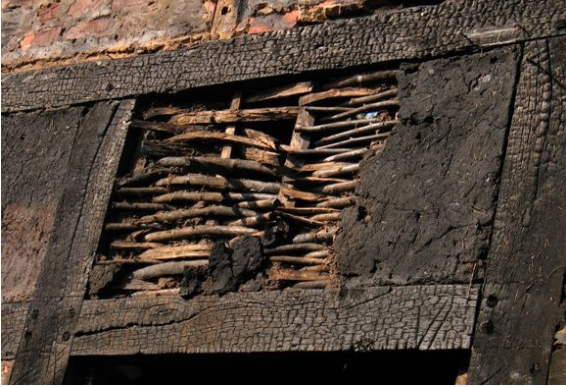
Die Zwischenräume des Fachwerks, also die Ausfachungen, bestehen aus Astgeflecht welches mit feuchtem Lehm verputzt wurde. Da der Lehm ungebrannt ist, enthält er immer einen gewissen Wasseranteil. Somit quillt oder schwindet er je nach Luftfeuchte der Umgebung. Durch das Verdampfen des Wassers kommt es im Verlauf eines Brandes zur Abplatzung des Lehms und zum Durchbrennen der Zwischenräume des Fachwerks. Im Gegensatz zu gemauerten Wänden ist dies hinsichtlich einer schnelleren Brandausbreitungsmöglichkeit innerhalb des Gebäudes zu beachten, da sich Feuer und Rauch durch den fehlenden Rauchabschluss ausbreiten können.

Abb. 5⁵: Durch Brandeinwirkung abgeplatzter Lehm an einer Ausfachung

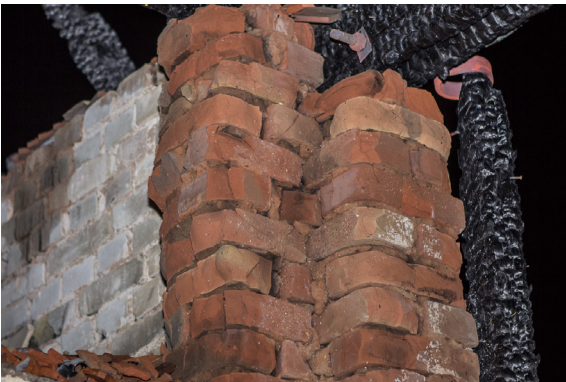
Bei einer Brandbeaufschlagung im oben genannten Beispiel dauert es sehr lange, bis das Mauerwerk durch die Wärmebeaufschlagung Schaden nimmt, eher kann es bei längerer Brandbeaufschlagung zu Rissen in den Mörtelfugen kommen. Die Risse verursachen je nach Tiefe Durchtrittsöffnungen für Rauch und können zur Instabilität einzelner Steine, selten auch der ganzen Mauer führen.

Abb. 77: Durch Brandeinwirkung zerstörte Fugen an einer Mauer aus gebranntem Stein

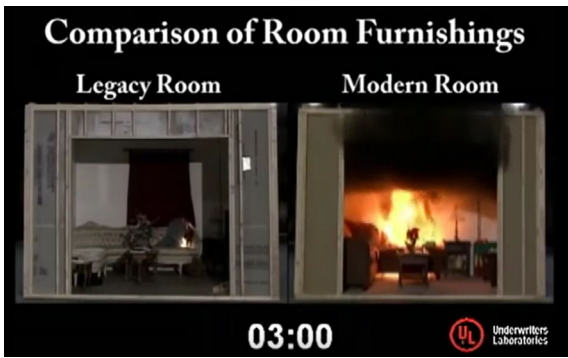
Video: Brandversuch in Wohnräumen mit altmodischen Einrichtungsgegenständen im Vergleich mit modernem Mobiliar.

0:30 min	Entstehungsbrand in beiden Räumen
0:57 min	Beginn der starken Rauchentwicklung im modernen Raum (modern)
1:32 min	modern: Rauchsichtbildung Altmodischer Raum (alt): noch kein Rauch sichtbar
3:12 min	modern: Couch in Vollbrand, erste Flammenzungen im Rauch alt: Sofa noch immer im frühen Entstehungsbrandstadium
3:18 min	modern: Übergang zum Zimmervollbrand alt: Entstehungsbrand
3:32 min	alt: Verrauchung unter der Decke wird sichtbar
>25 min	alt: Zimmervollbrand

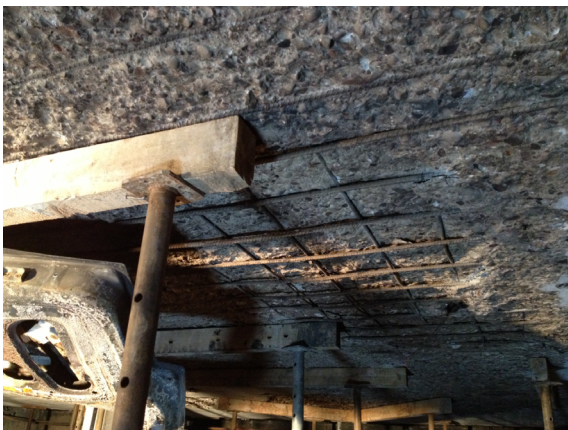
Abb. 11 ¹¹: Durch Brandeinwirkung abgeplatzter Beton mit freiliegender Stahlbewehrung

Erst bei lange andauernder Wärmebeaufschlagung kann es ab ca. 500°C zu Abplatzungen von Zement und Zuschlagstoffen kommen. Die innenliegenden und somit bisher geschützten Stahleinlagen, die zur Aufnahme der Zugkräfte in den Beton verlegt werden, können dadurch freigelegt werden. Da Stahl bei Erwärmung seine Festigkeit verliert, besteht bei großflächigen Abplatzungen und großflächig frei-liegender Bewehrungsstahl die Gefahr von Teileinstürzen.

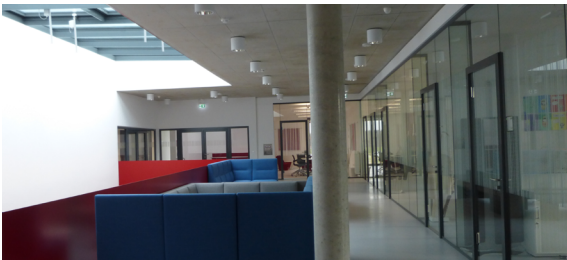
Abb. 12¹²: Innenansicht Büro- & Geschäftsgebäude

Sie fahren zu einer ausgelösten Brandmeldeanlage in einem Büro- & Geschäftsgebäude. Das Gebäude wurde aus Stahlbetonteilen gebaut und mit einer Stahl-Dachkonstruktion mit zwischenliegenden Glaselementen versehen. Somit besteht im innenliegenden Atrium ein lichtdurchflutetes Areal für die Fertigungshalle an der außenherum angeordnet die Büros liegen.

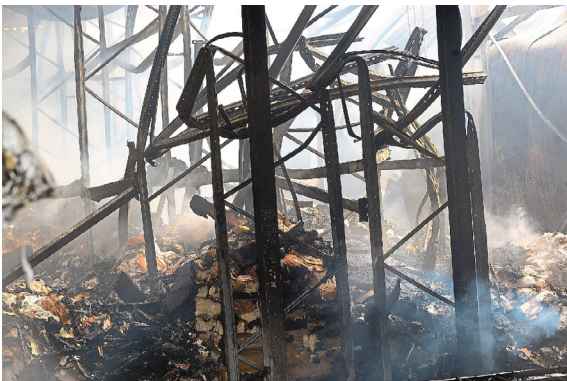
Der hier in der Dachkonstruktion verwendete Stahl kann aufgrund seiner Struktur sowohl große Zug- als auch Druckkräfte aufnehmen. Allerdings besitzt er eine hohe Wärmeleitfähigkeit. Durch hohe Temperaturen verlieren Stähle ihre Stabilität, ihre Festigkeit und können sich verformen. Die Versagenstemperatur liegt bei 500°C.

Abb. 13¹³: Durch Hitzeeinwirkung verbogene Stahlträger

Stahl dehnt sich bei einer Erhitzung pro 100°C etwa um 1,2 mm/m aus. Dies kann dazu führen, dass Stahlträger angrenzende Bauteile verschieben. Wenn die Konstruktion nach dem Verschieben noch steht, ist spätestens nach dem Löschen des Brandes, wenn sich die Stahlträger wieder abkühlen und zusammenziehen, mit einem Einsturz zu rechnen, da die Träger möglicherweise von den Auflagern rutschen. Diese Eigenschaften sind sowohl bei der Auswahl der Aufstellungsorte der Fahrzeuge als auch bei einem Innenangriff zu berücksichtigen, um die Gefährdung der eingesetzten Mannschaft richtig beurteilen zu können.

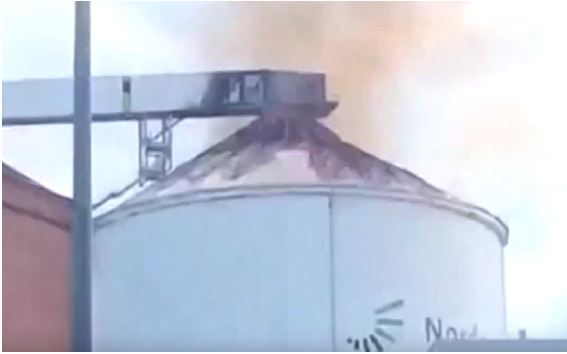
Video: Einsturz eines Silodaches durch Brandeinwirkung
